復興道路のコンクリート構造物の 品質確保・耐久性確保の最前線

横浜国立大学

細田 暁

2016.2.2 GMIシンポジウム

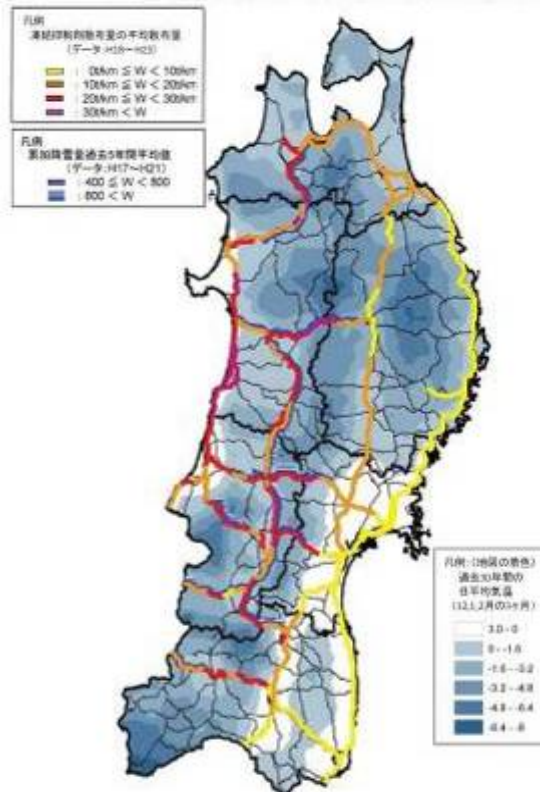
【除雪工区毎の凍結抑制剤散布量の整理(H18~H23の平均散布量)】

- 平均散布量は
約10トン/km/年
- 峠部及び日本海側では
30トン/km/年 超
- H5スパイクタイヤ禁止以降に
散布量は増加
- 凍結しやすい橋梁部は
重点散布区間
- 凍結抑制剤による塩害と
積雪・寒冷による凍害が発生
- 橋梁など構造物には過酷な環境

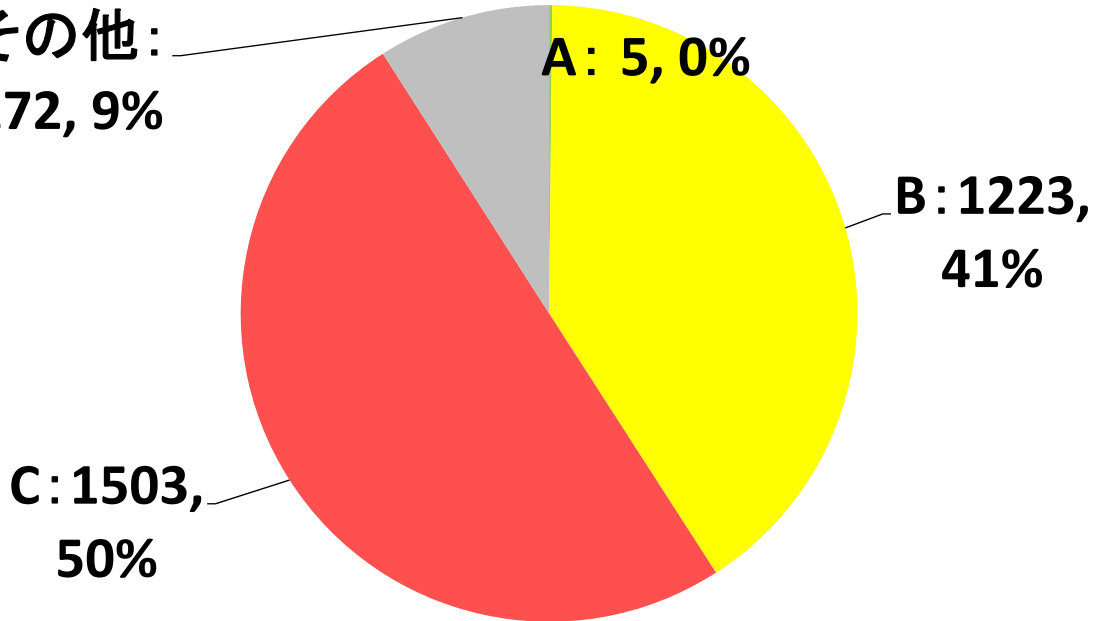
橋梁診断結果(付属品含む全3003橋)

■ A: 健全

■ B: 補修が必要(10年以内)

■ C: 速やかに補修が必要(5年以内)

■ その他

付属品を含む全橋梁では、2橋に1橋が速やかに(5年以内)補修が必要(平成26年4月1日現在)

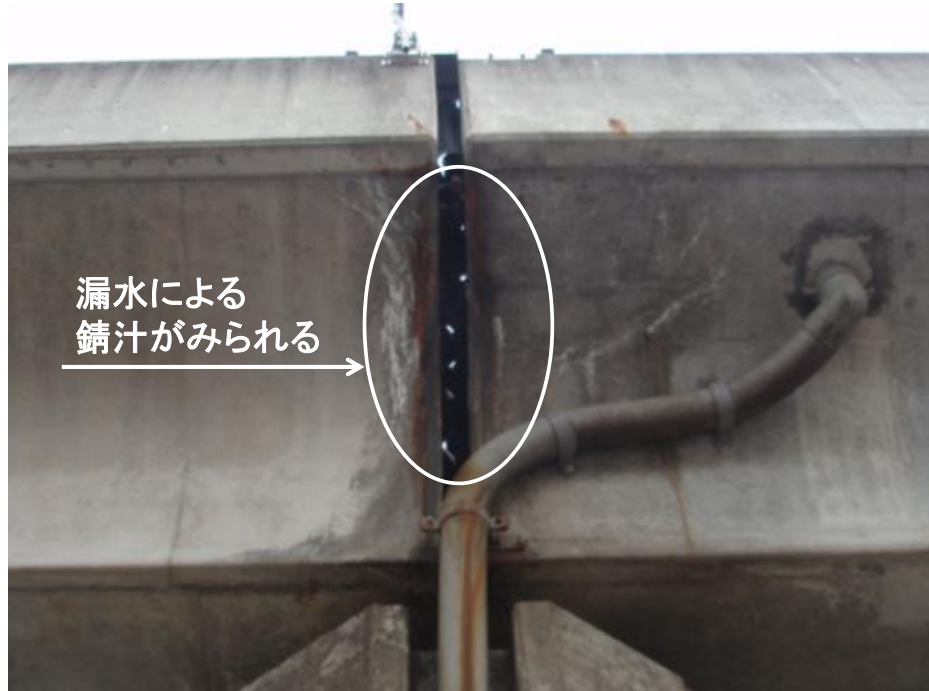
排水処理の配慮不足 伸縮装置からの漏水と桁端部の腐食

伸縮装置の遊間から光が差している。非排水機能が喪失

- 凍結抑制剤の影響による塩分混じりの路面排水
- 配慮不足の排水計画
 - 非排水伸縮装置からの漏水
 - 桁に直接排水がかかる流末 など

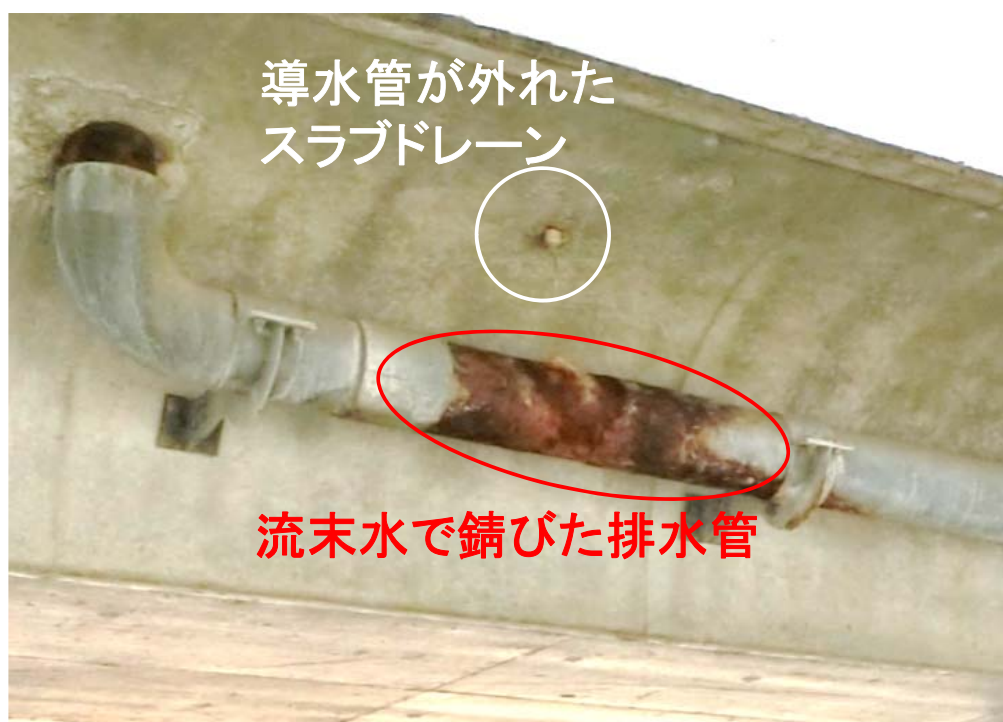
スラブドレーンの流末水で排水管が腐食

床版打継ぎ目部からの漏水で主桁が腐食

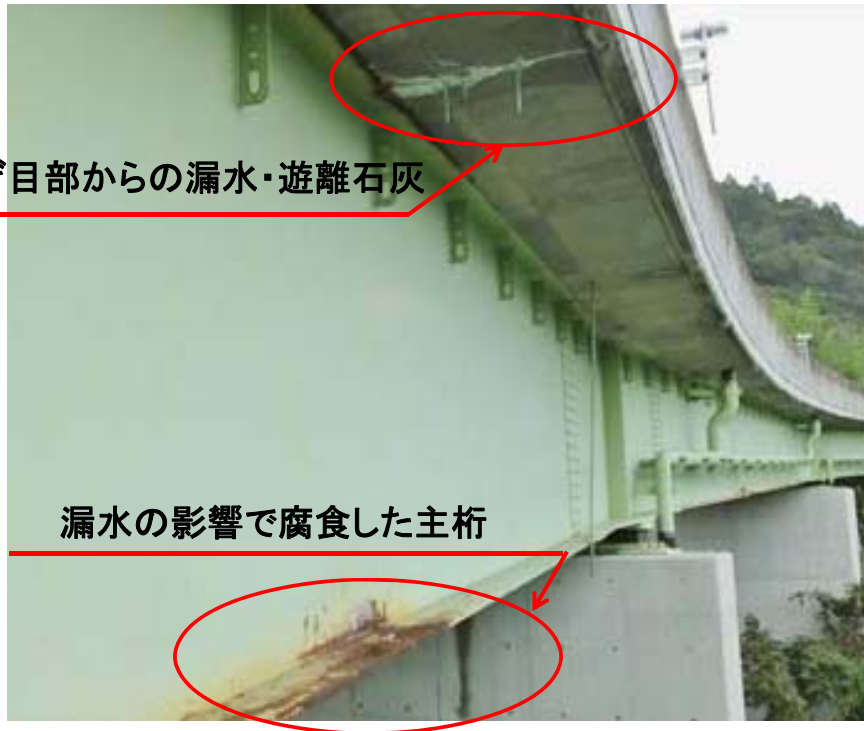
床版打継ぎ目部からの漏水・遊離石灰

漏水の影響で腐食した主桁

供用して16年。漏水の影響で局部的に腐食が発生。

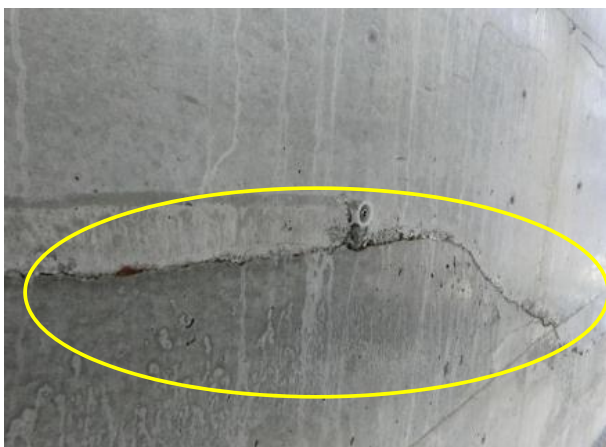
2)コンクリートの初期欠陥の実態 コールドジョイントと豆板

コールドジョイント

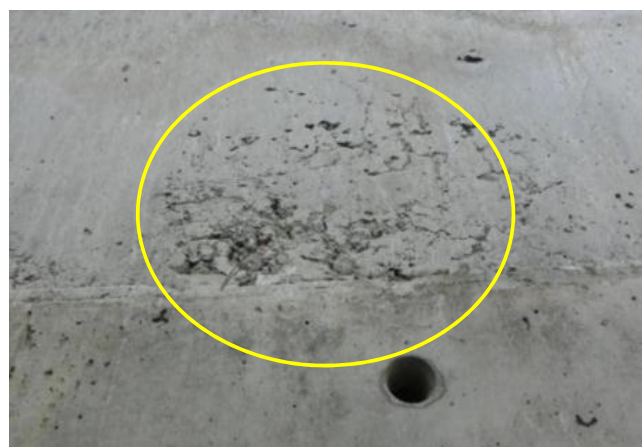
豆板

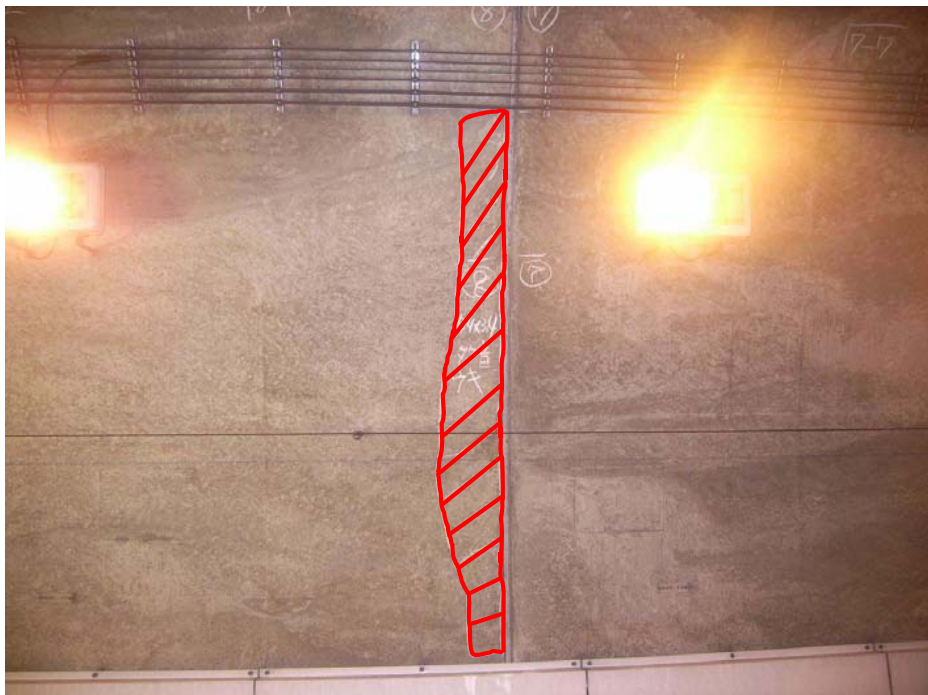
トンネル覆工の損傷事例 建設後15年目の点検の例 目地部のうきの例

(2) 施工目地部の不具合の防止。施工目地部の不具合が早いもので建設後15年程度で顕在化する場合があります。復興道路等のトンネルで同様の問題が多発すれば、道路管理への負担が著しく大きくなる。

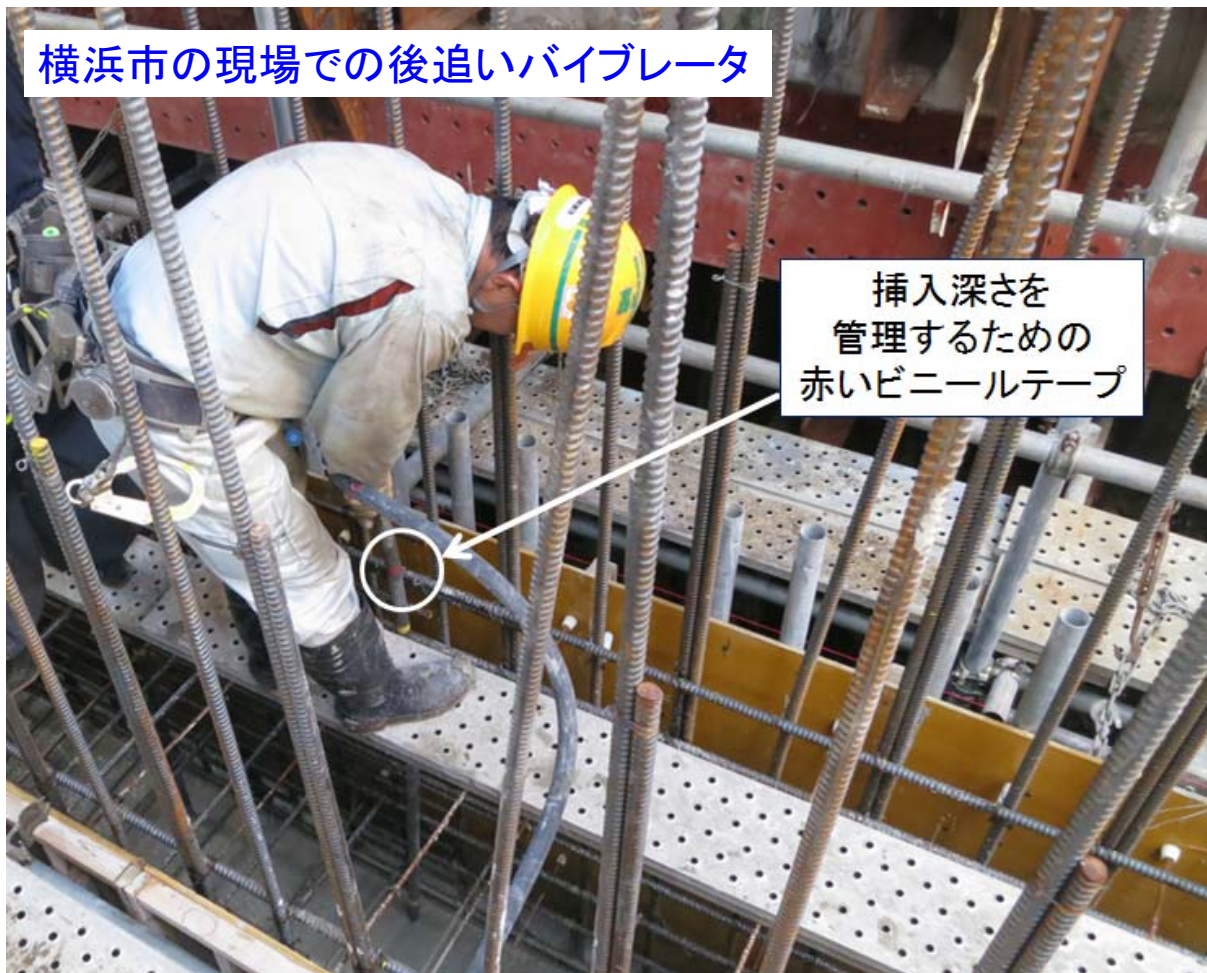
横浜市の現場での後追いバイブレータ

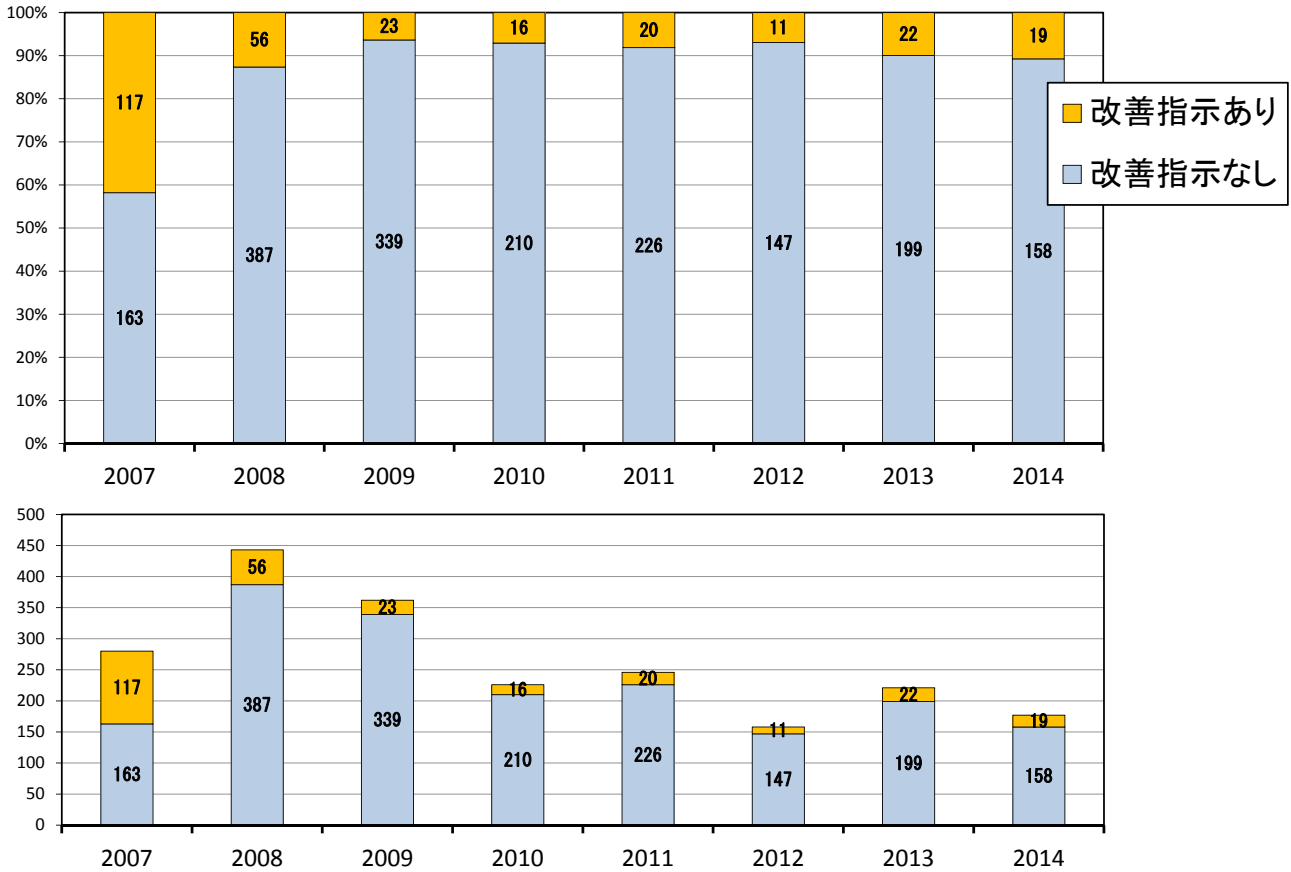
改善指示をしたリフトの割合の経過

施工状況把握チェックシート（コンクリート打込み時） 集計

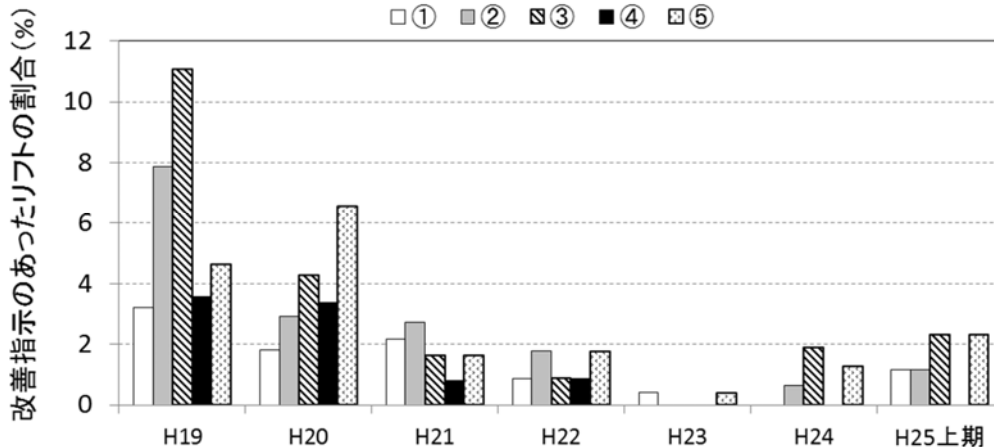
締固め作業に関する改善指示件数の推移 (山口県)

チェック項目	H19	H20	H21	H22	H23	H24	H25 上期
		打設リフト数						
		280	443	368	226	246	158	86
締固め	① バイブレータを下層のコンクリートに10cm程度挿入しているか。	9	8	8	2	1	0	1
	② バイブレータを鉛直に挿入し、挿入間隔は50cm以下としているか。	22	13	10	4	0	1	1
	③ 締固め作業中に、バイブレータを鉄筋等に接触させていないか。	31	19	6	2	0	3	2
	④ バイブレータでコンクリートを横移動させていないか。	10	15	3	2	0	0	0
	⑤ バイブレータは、穴が残らないように徐々に引き抜いているか。	13	29	6	4	1	2	2

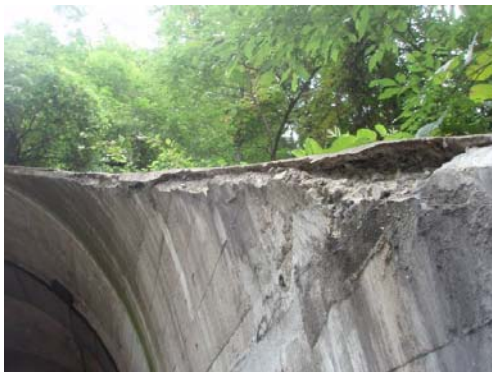
凍害(スケーリング)

(1) トンネル坑口の耐凍害性の確保。凍結防止剤の散布の影響もあり、スケーリングに対する抵抗性を十分に持つことが期待される。

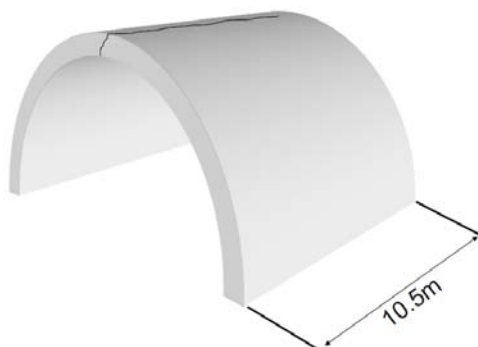
天端 縦断方向ひび割れ
(ave. 0.48mm, 4.2m)

(3) 覆工コンクリートの天端の縦断方向のひび割れ、側壁にインバートの拘束により発生するひび割れの抑制。

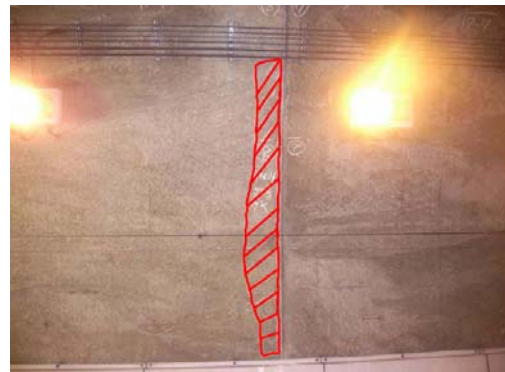
施工目地不良部の浮き・剥落

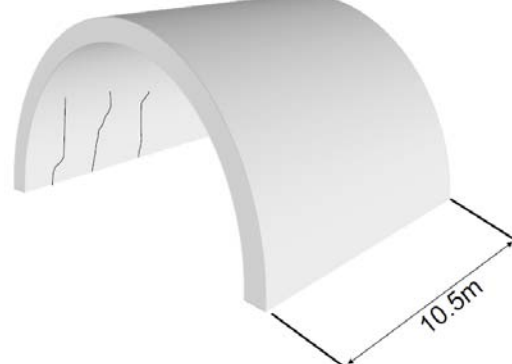
拘束ひび割れ
(ave. 0.47mm, 2.6m)

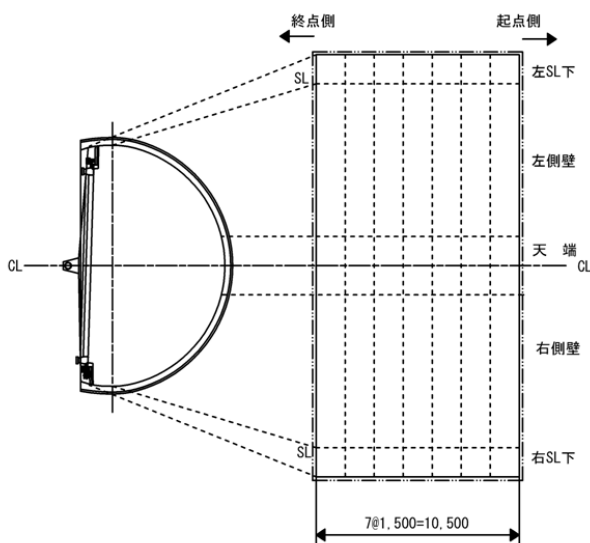
トンネル覆工コンクリート用の目視評価法の開発

覆工コンクリートに特有の不具合を、項目に分け、4段階評価

剥離、表面気泡、水はしり・砂すじ、色むら・打重ね線、施工目地不良、型枠窓枠段差等

調査時期	脱型直後から初期養生終了後にかけて実施				
調査方法	・近接できない範囲は、覆工センターから照明を当てながら観察				
	評価点	4	3	2	1
① 剥離		無し	50cm四方程度の大きさで見られる	1m ² 程度の大きさで見られる	2点の状態以上に広範囲に見られる
② 気泡 (1.5m×1.0m範囲で調査)		5mm以下の気泡がほぼ無し	5mm程度の気泡が10%程度見られる	10mm以上が10%程度または5mm以下が20%程度見られる	10mm以上が20%程度見られる
③ 水はしり・砂すじ		無し	一部に見られる (全体の1/10程度)	やや多く見られる (全体の1/3程度)	2点の状態以上に広範囲に見られる
④ 色むら、打重ね線		ほぼ無し	一部に見られる (全体の1/10程度)	全体の半分程度にみられる	2点の状態以上に広範囲に見られる
⑤ 施工目地不良		無し	一部に見られる (1/10程度)	多く見られる (1/3程度)	側壁全てに見られる (天端に見られたら1)
⑥ 検査窓枠段差		無し	1箇所程度見られる	2~3箇所見られる	3箇所を越える箇所が発生

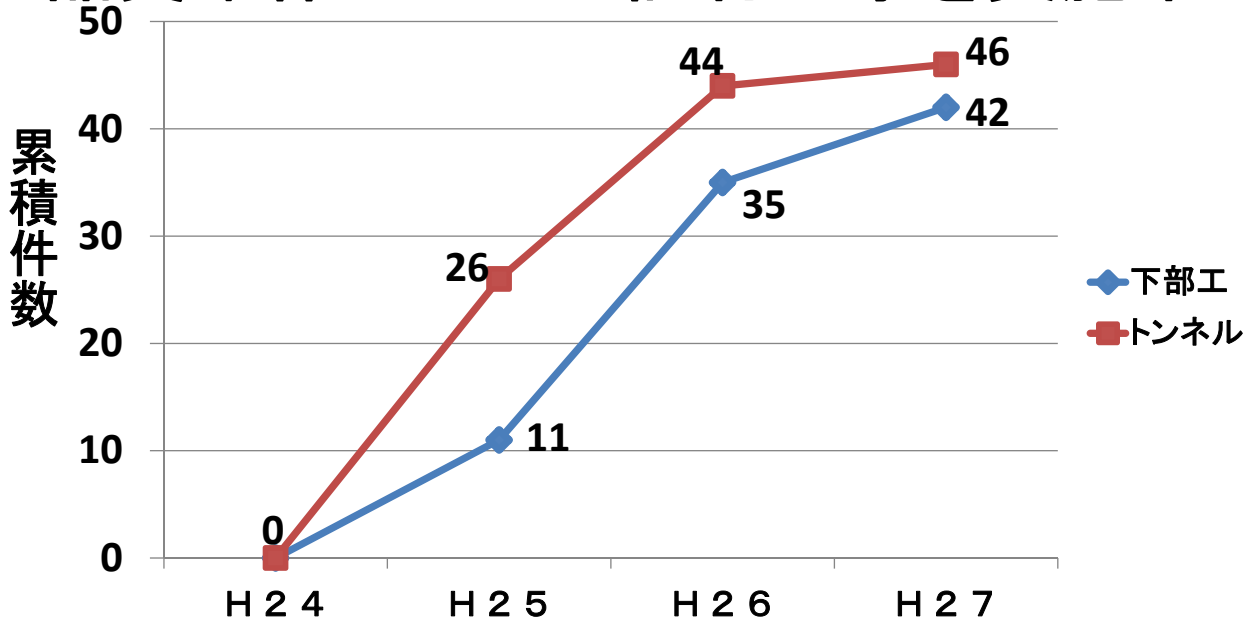
H25より東北地方整備局では 品質確保のための試行工事を実施中

施工状況把握チェックシートと表層目視評価活用の試行工事をH25から発注。3～4年の国債工事として発注しているため、現在も多くの試行工事が継続中

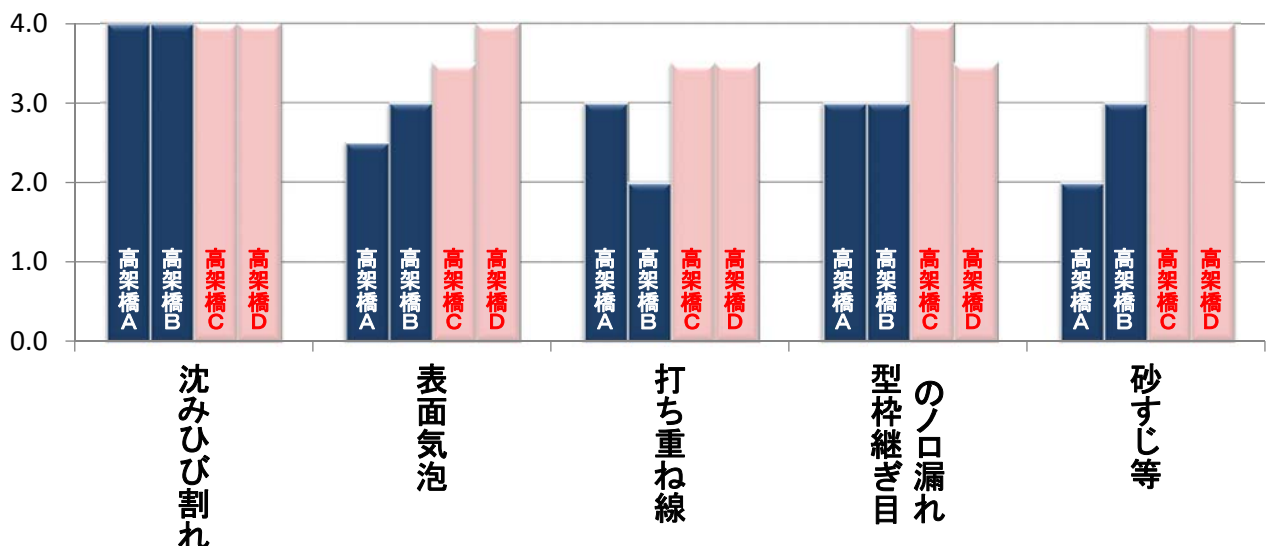
施工状況把握チェックシートの導入で 施工中に生じる不具合が減少

■ 従前の構造物(高架橋A、B) ■ 導入後の構造物(高架橋C、D)

施工状況把握チェックシート導入前後による表層目視評価による評価

- ・施工状況把握チェックシートと表層目視評価を活用した試行工事では、**施工中に生じる不具合が減少**

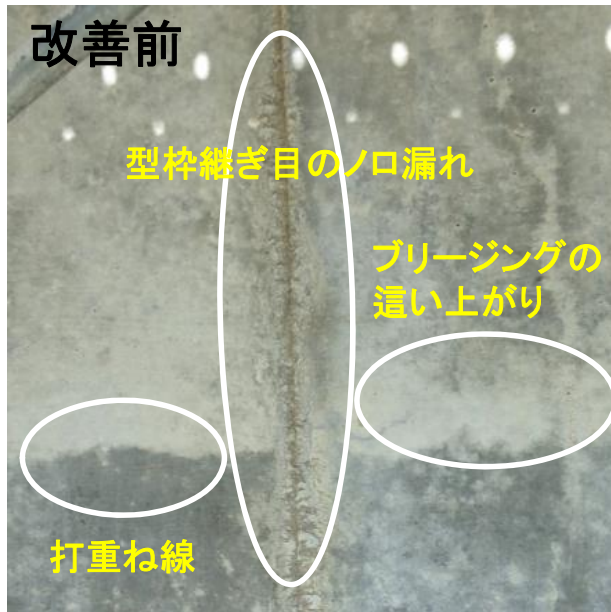
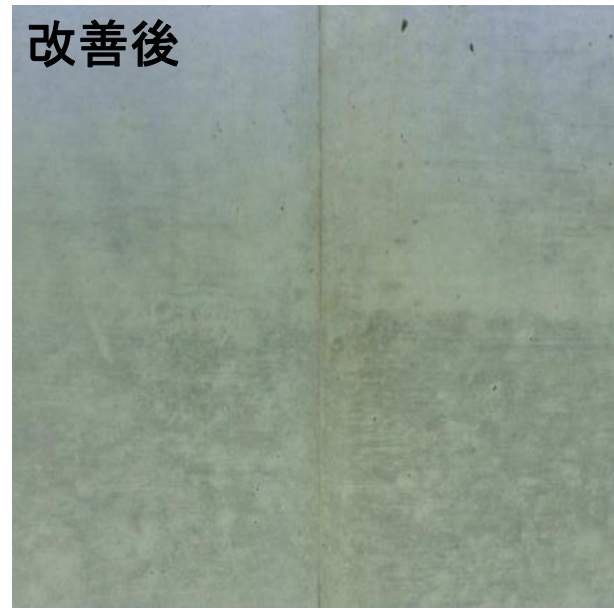
同一橋台におけるチェックシートと目視評価による施工中に生じる不具合の改善例

表層目視評価により、打重ね線や型枠継ぎ目のノロ漏れの改善を図った事例。施工状況把握チェックシートの効果でフリージングの這い上がりも目立たなくなっている。

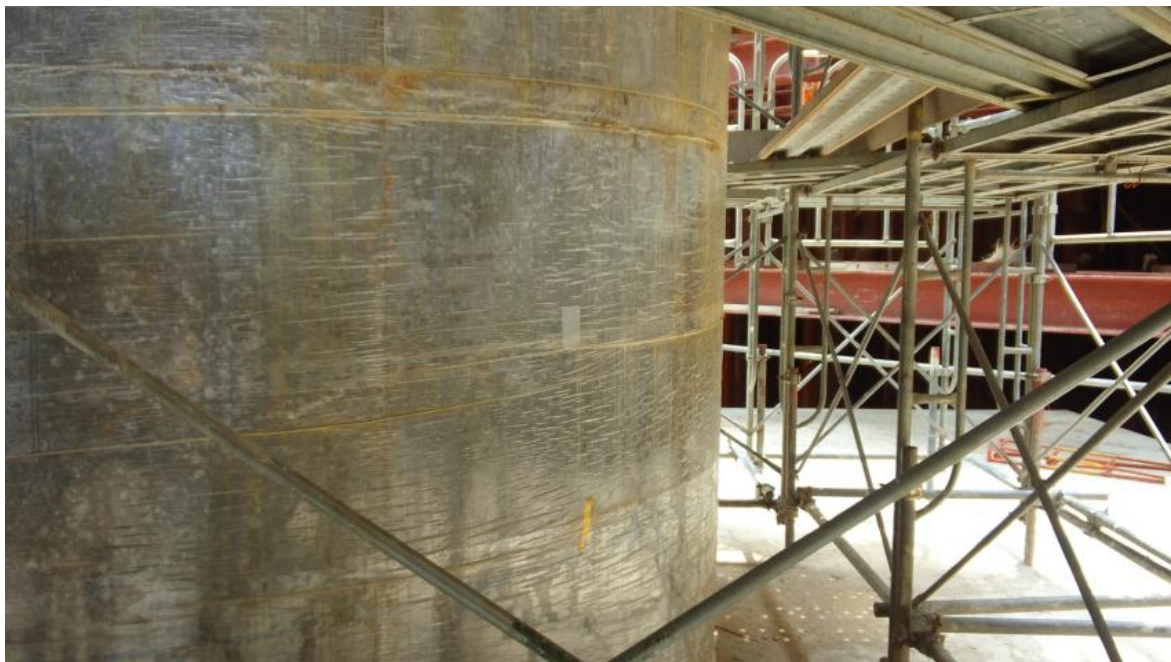
橋脚をビニールで巻いて追加養生

100m巻2000円の農業用ビニールシートで橋脚を追加養生

- ・**足場の存置期間を活用し、ビニールラッピングによる安価で簡易な追加養生を行っても緻密性は向上**

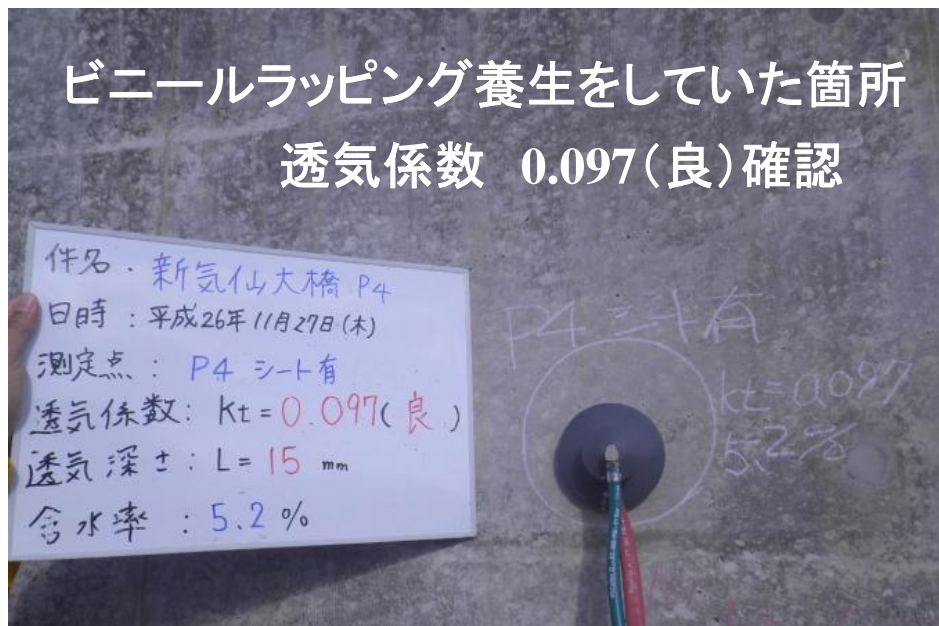
ビニールラッピング養生により緻密性が向上

ビニールラッピング養生をしていた箇所
透気係数 0.097(良)確認

標準養生では
透気係数は
一般

配合強度
30N/mm²

W/C=51%

透気係数KT	優	良	一般	劣	極劣
×10-16m ²	0.001~0.01	0.01~0.1	0.1~1	1~10	10~100

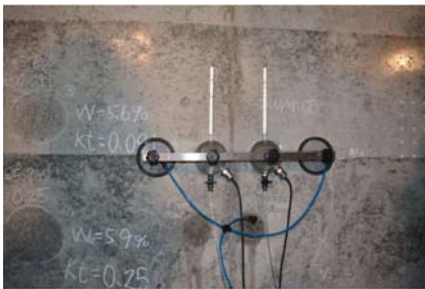
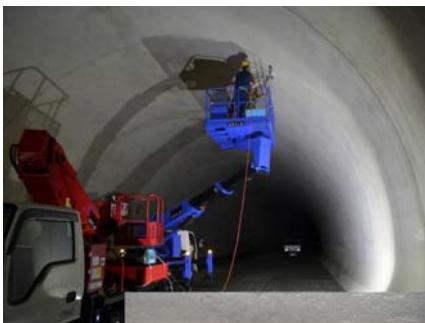
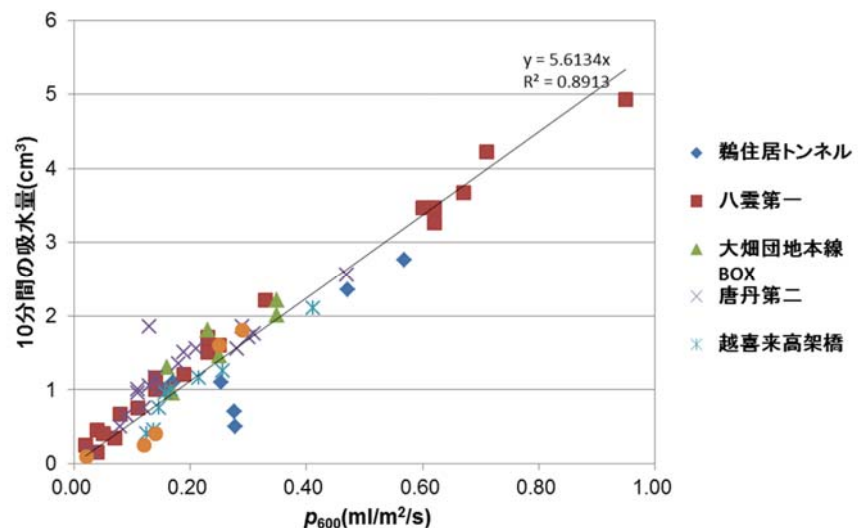
表面吸水試験(SWAT)による評価

品質	p_{600} [ml/m ² /s]
低	> 0.5
中	0.25 - 0.5
高	< 0.25

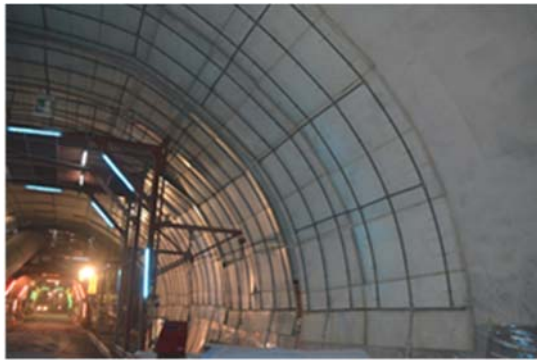
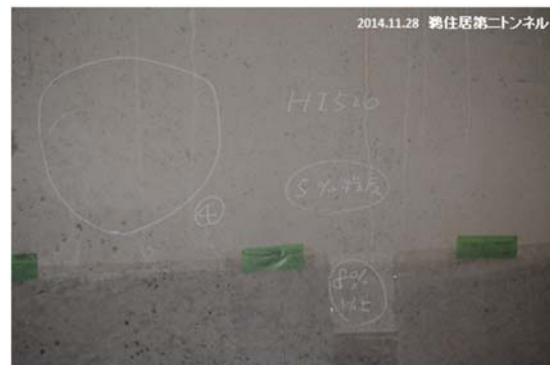
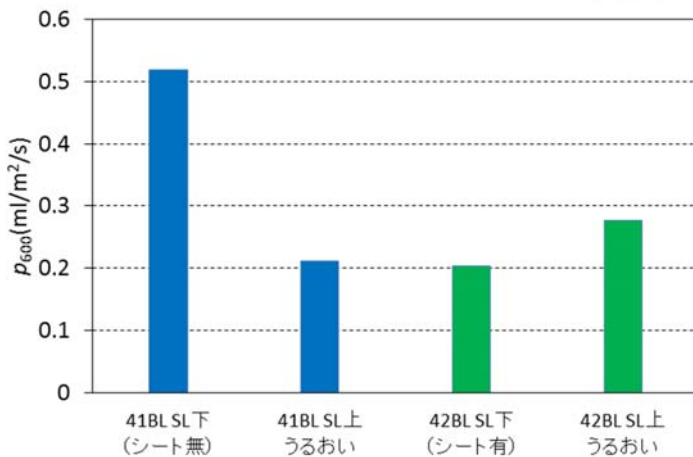
鵜住居第二トンネル 調査結果 (2014.11.28)

SWATの結果

41BL : 2014.9.5 打込み
脱型 材齢21時間

高炉B種,
呼び強度: 24
W/C: 51.0%
スランプ: 15cm
G_{max}: 20mm
収縮低減型高性能AE減水剤

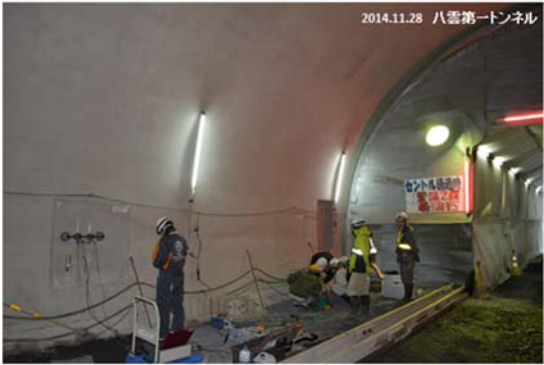
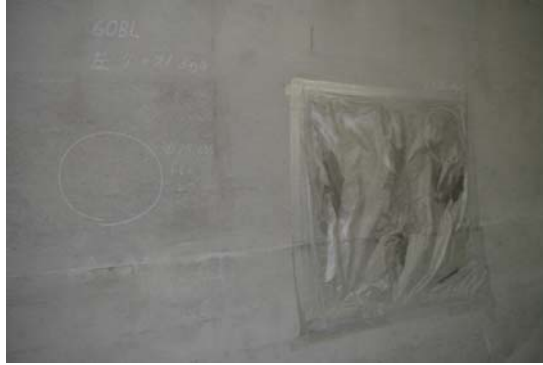
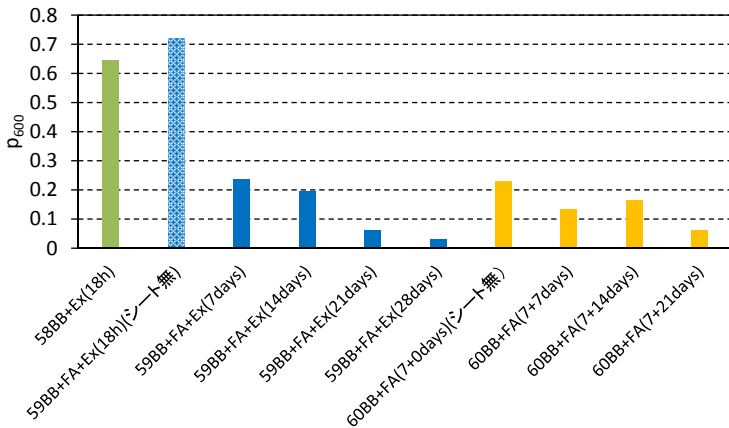
八雲第一トンネル 調査結果 (2014.11.28)

58BL : 2014.10.21 打込み
脱型 材齢18時間
59BL : 2014.10.23 打込み
脱型 材齢18時間
60BL : 2014.10.27 打込み
脱型 材齢7日

高炉B種
呼び強度: 24 N/mm², W/C: 56.7%
スランプ: 15cm, G_{max}: 20mm,
膨張材が20kg/m³
59BLと60BLはJIS II種相当の
フライアッシュ25kg/m³添加さ(細骨材置換)

SWATの結果

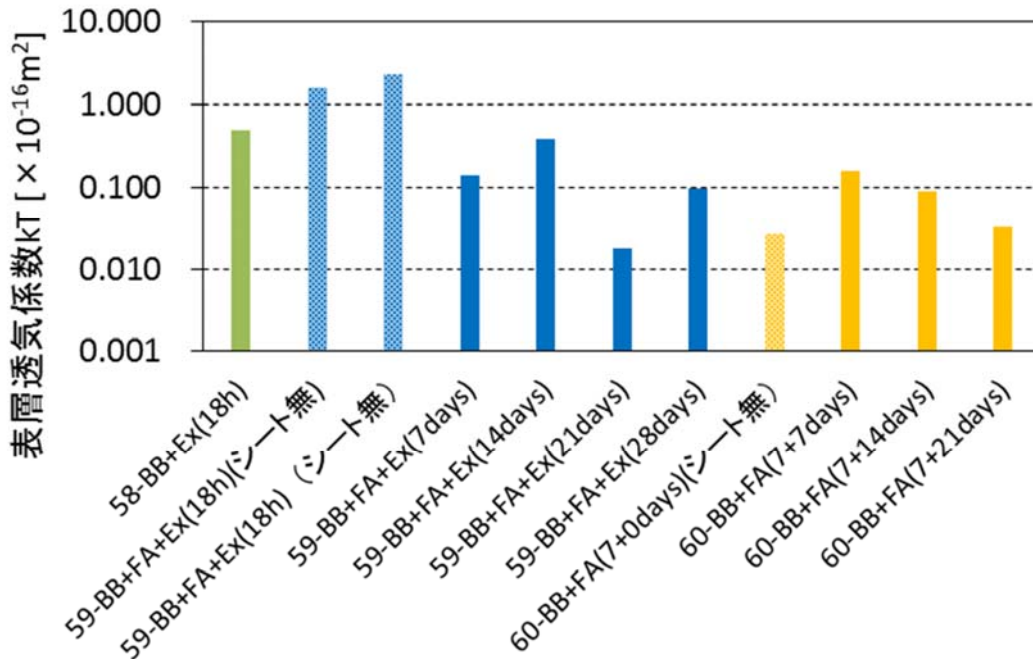
八雲第一トンネル 調査結果 (2014.11.28)

表層透気試験の結果

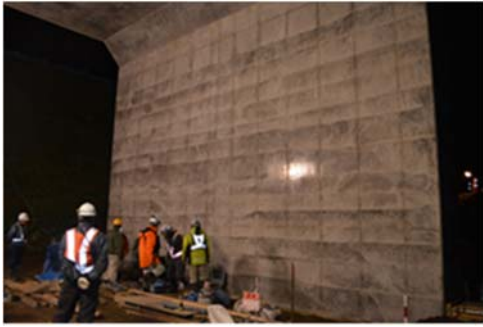
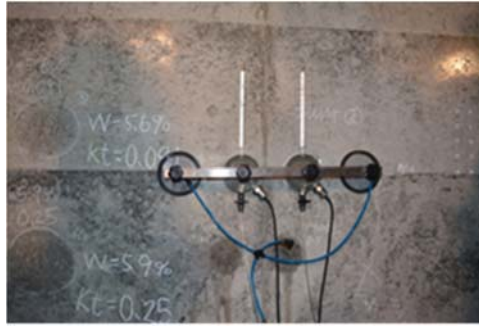
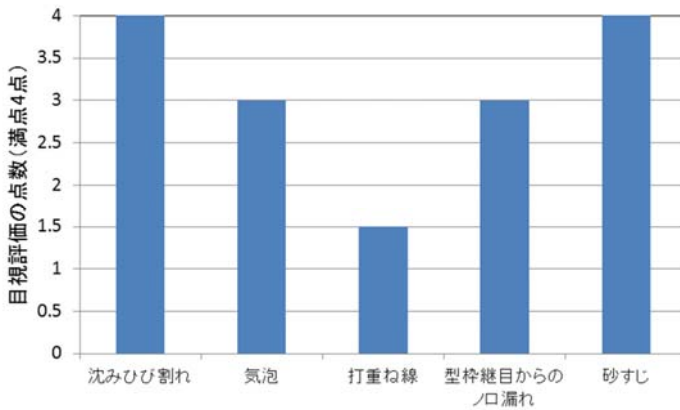
大畑団地本線Box 調査結果 (2014.11.28)

2014.7.2 打込み
脱型 材齢26日

高炉B種,
呼び強度:27N/mm²
W/C:49%
スランプ:8cm
G_{max}:25mm
単位水量:147kg/m³

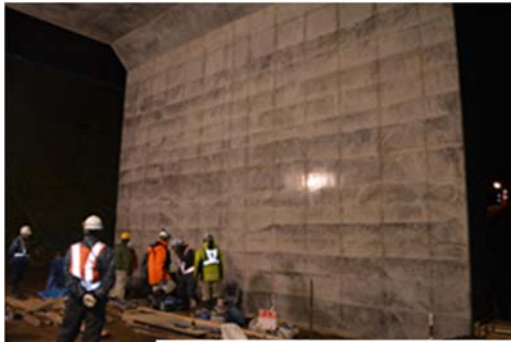
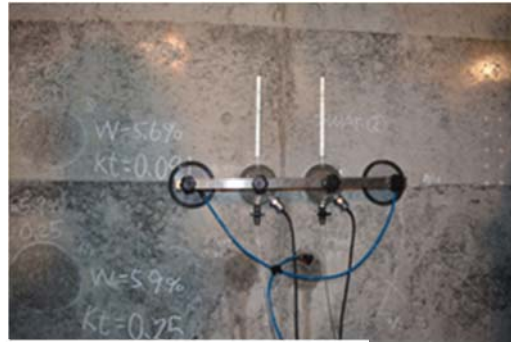
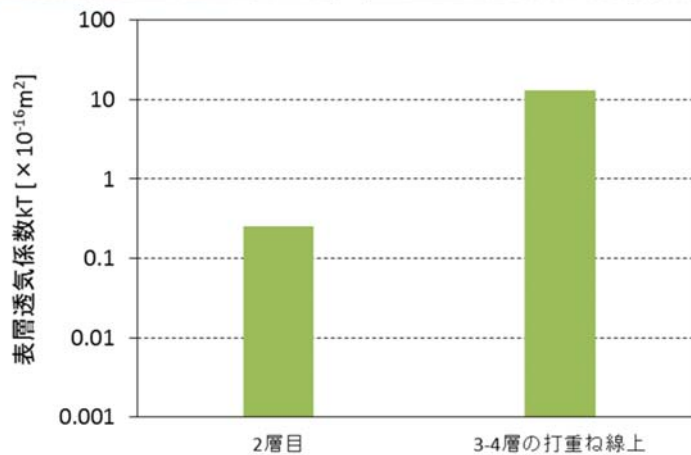
大畑団地本線Box 調査結果

SWATの結果

表層透気試験の結果

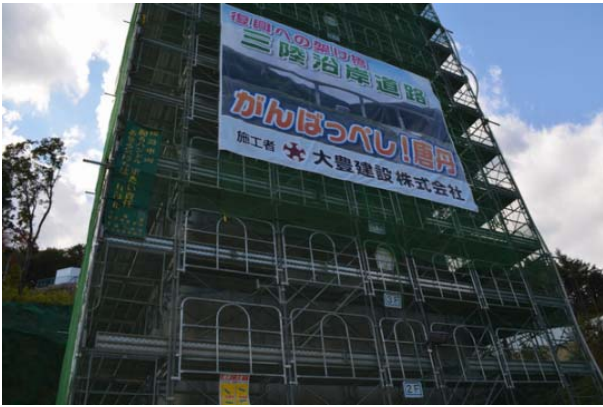
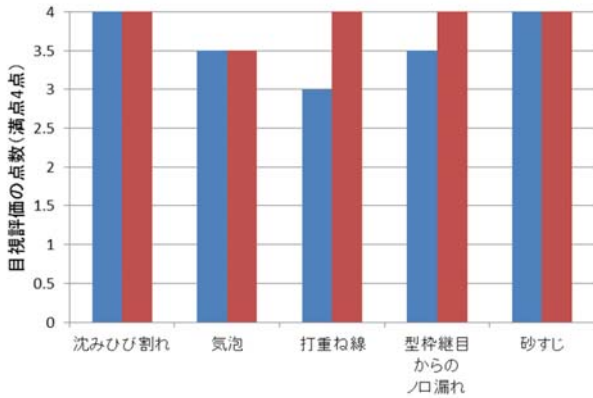
唐丹第二高架橋 P1 調査結果 (2014.11.29)

1L: 2014年8月5日 打込み,
脱型: 材齢16日, シート養生19日間
5L: 2014年10月16日 打込み,
脱型: 材齢11日, シート養生5日間

7.5m × 4.5mの中実断面
高炉B種, 呼び強度: 27N/mm², W/C: 53.5%, スラン
プ: 8cm, G_{max}: 20mm, 膨張材が20kg/m³使用されて
いる。

ポンプ筒先の蛇腹ホース, 透明型枠,
コンクリート改質剤, 等の工夫

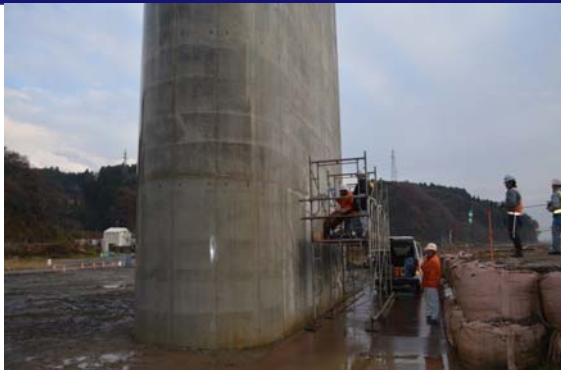
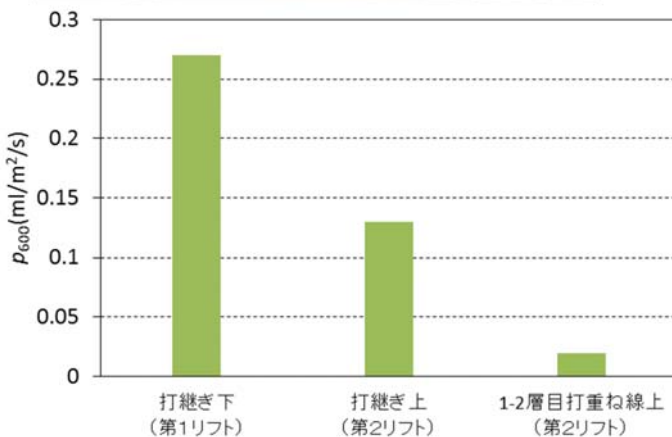
新気仙大橋 P1 調査結果 (2014.11.29)

第1リフト 2014.3.29 打込み
脱型 材齢14日 シート養生なし

第2リフト 2014.7.3 打込み
脱型 材齢34日 シート養生92日間

幅10m × 厚さ3mの小判型中実断面
高炉B種, 呼び強度: 24N/mm²
W/C: 51%, 単位水量152kg/m³
スランプ: 8cm, G_{max}: 25mm

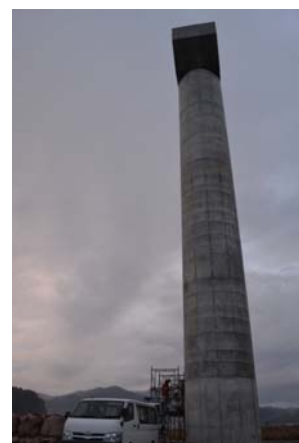
SWATの結果
